**Nota Técnica N°113 do Grupo Técnico de Acompanhamento do Programa de Monitoramento Quali -
Quantitativo Sistemático de Água e Sedimentos do rio Doce, Zona Costeira e Estuários, instituído pelo
Comitê Interfederativo – Termo de Transação e Ajustamento de Conduta**

Belo Horizonte, 20 de maio de 2024

ASSUNTO: Acompanhamento de campo de amostragens de testemunhos de sedimentos e água

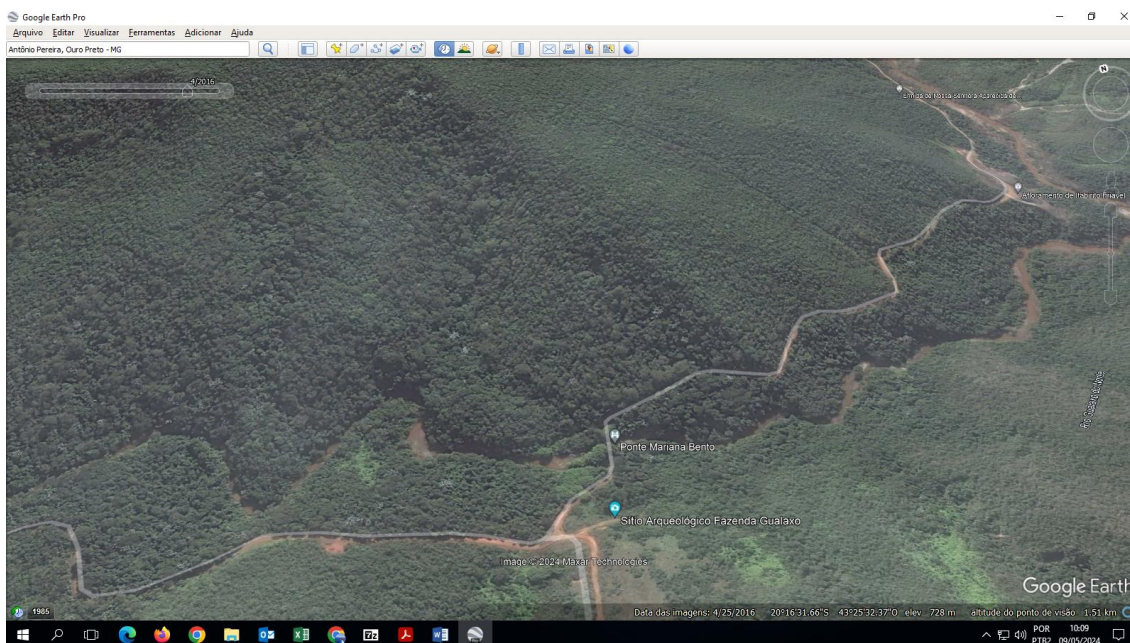
Figura 3. Imagem do Google Earth no mês de abril de 2016, período após do rompimento da barragem da Samarco.

Devido a elevada quantidade desse material (característico de minério) depositado nas margens há dúvidas se nesse local não houve refluxo dos rejeitos provenientes do rompimento da barragem de Fundão. Devido à proximidade da área que visivelmente se observa a interferência da lama, que subiu o rio Gualaxo do Norte, sentido contra fluxo. Nas Figuras 2 e 3 são mostradas imagens do Google Earth nos meses de julho de 2015 e abril de 2016, respectivamente. Registros antes e depois do desastre do rompimento da barragem da Samarco. O ponto RGN01, localiza-se na Ponte Mariana-Bento (identificada nas figuras). Portanto, fica difícil de ter certeza que o ponto RGN01 não sofreu impacto direto do desastre, uma vez que na Figura 3 observa-se a proximidade da chegada da lama.

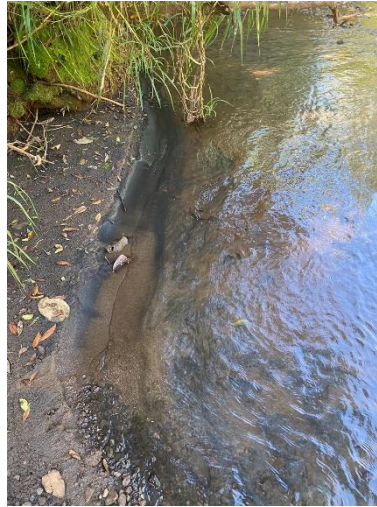
No período da tarde acompanhamos as coletas do ponto RGN01. Esse ponto é considerado como ponto não atingido em relação ao desastre, porém observa-se em suas margens deposição de bastante material cinza escuro com brilho metálico com características de minério. Há que se considerar que esse ponto está localizado a jusante do distrito de Antônio Pereira e recebe drenagem de área de mineração em sua cabeceira.

b. Material característico de minério depositado na margem

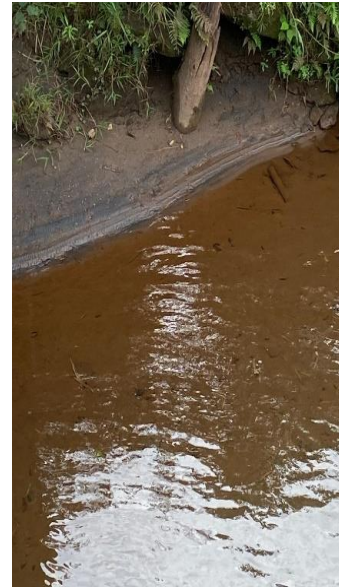
c. Presença de material característico de minério nas margens

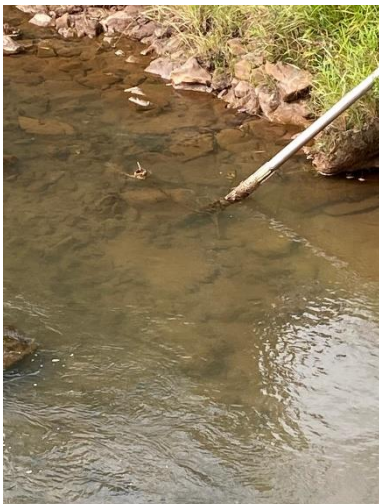
d. Bastante material sólido e galha impregnado no tubo da sonda

Em campo na estação RGN06 foi observado muito material impregnado no tubo de sustentação da sonda. Foi perguntado ao responsável pelo acompanhamento das sondas sobre a questão das manutenções, e foi respondido que a manutenção da mesma estaria prevista para a próxima semana. Porém, em escritório, foi possível constatar que a estação RGN06 está sem a sonda de turbidez desde o dia 01/03/2024, e isso não foi comunicado em campo, apesar do questionamento sobre a situação do tubo, que apresentava bastante sujeira, ter sido feita.

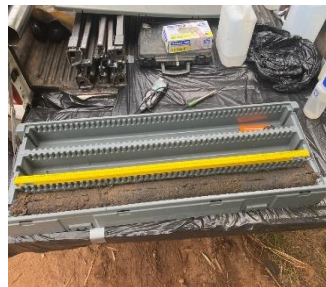
e. Amostra com material arenoso e forte presença de material acinzentado característico de minério

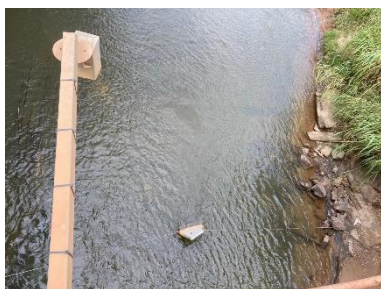
b. Prancha da sonda suspensa, no momento da visita a sonda estava em manutenção

No que se refere a estação telemétrica RGN08 observou-se que a prancha que suporta a sonda estava suspensa. Da mesma forma, a situação foi questionada junto ao responsável da Fundação Renova e a resposta foi que a sonda estava em manutenção, dando a entender que se tratava de uma manutenção pontual, e que

nos próximos dias a situação iria ser regularizada, e portanto, o fato da prancha estar suspensa não seria um problema.

No entanto, ao verificar os resultados em escritório, foi possível averiguar que a estação se encontrava sem a sonda desde janeiro de 2024. E novamente a situação não foi reportada em campo. Somente após um questionamento feito após a vistoria a resposta foi que a Fundação Renova está com dificuldades junto a empresa responsável pelas manutenções das sondas, disseram que têm equipamentos em manutenção desde janeiro de 2024. Porém durante a vistoria isso não foi citado.

Foi pedido para remover os fragmentos da sonda anterior que ficava na margem do RGN08, uma vez que a sonda agora está ancorada na prancha embaixo da ponte.

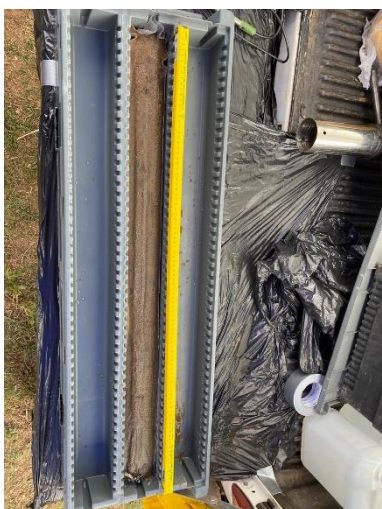
d. Amostra com material arenoso e forte presença de material acinzentado característico de minério

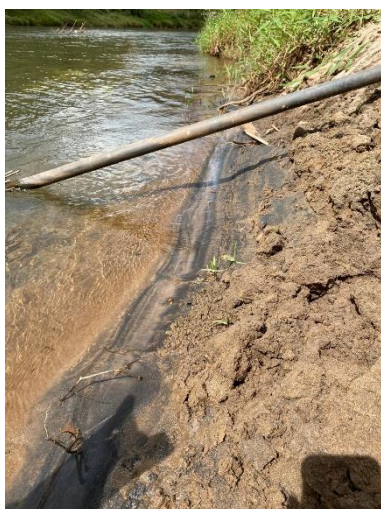
e. Grande quantidade de material característico de minério nas margens
